LABORATORIUM VOOR SCHEEPSCONSTRUCTIES

SSL 222

Onderzoek SC-7902

"Praktijkbreuk in een roerkoning"

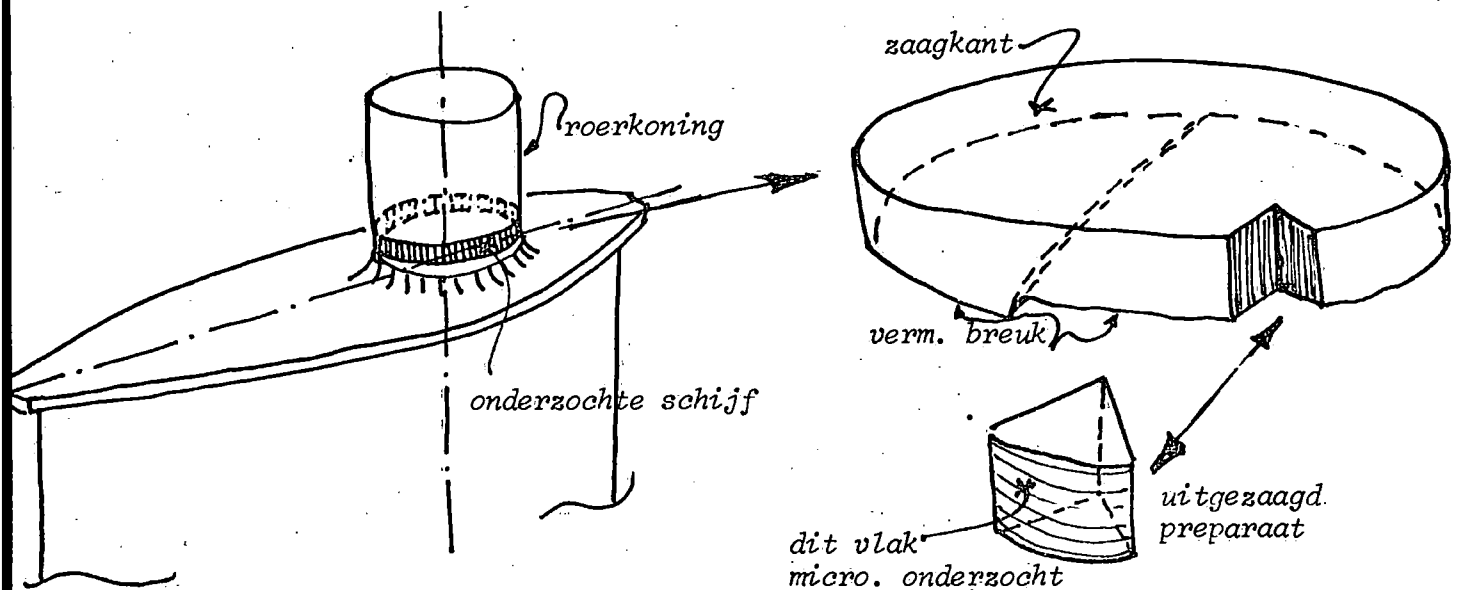
Tekening 1. Detail roerkoning.

Voor het metaalkundig onderzoek is er een stukje uit het oorspronkelijke breukvlak gezaagd (zie tek. 1). Van dit preparaat is de zijde welke zich aan de buitenkant van de as bevond microscopisch bekeken en geanalyseerd.

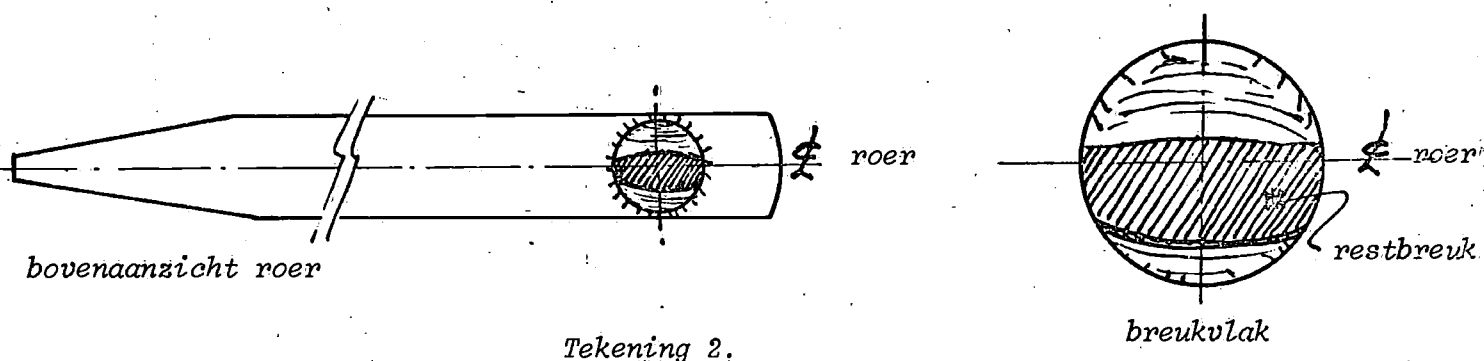
Tekening 2.

De punten liggen in twee diametraal tegenover elkaar gelegen gebieden. Dit duidt duidelijk op wissel-buigbelasting van de roerkoning. Het ligt voor de hand dat hier twee belastingsaspecten een rol kunnen spelen. Enerzijds is er sprake van een wisselbelasting van lage frequentie waarbij de amplitude wordt bepaald door de roerstand, sloopssnelheid en stuwkracht. Daarboven zal nog een tweede wisselbelasting van aanzienlijk hogere frequentie doch kleinere amplitude aanwezig zijn als gevolg van trillingen welke ontstaan door speling in de lagering, drukvariaties van het schroefblad en de turbulentie in de aanstroming rond het roer. In beide gevallen zal de belasting loodrecht op het roerblad staan.

Dit is geheel in overeenstemming met de informatie van de werf, waaruit blijkt dat de hartlijn van het roer evenwijdig loopt aan de restbreuk (zie tek. 2).

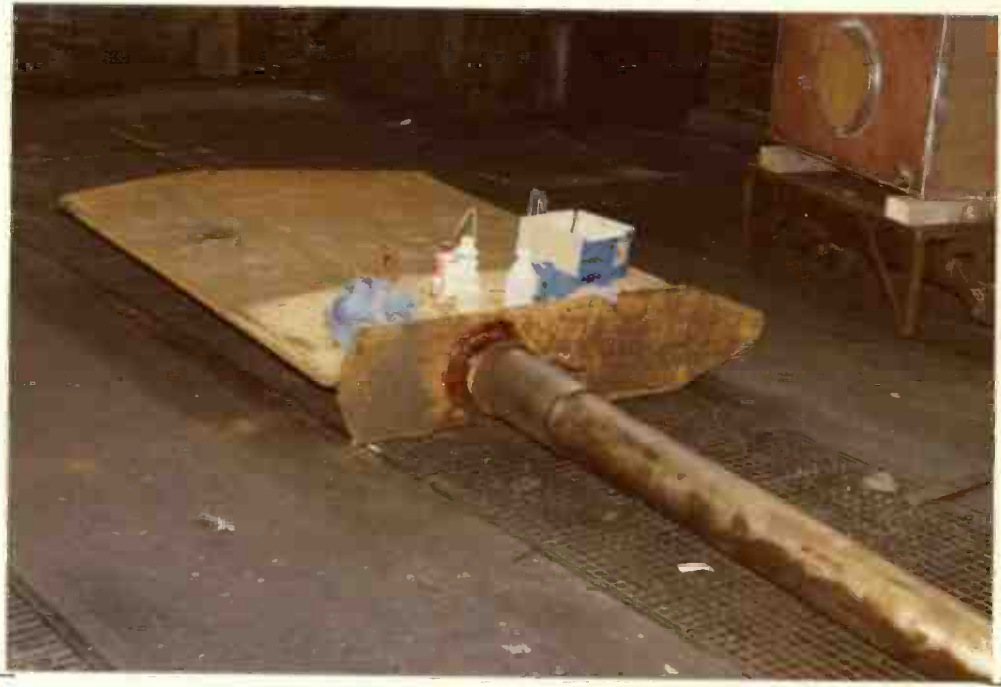
Een inspectie op de werf van een inmiddels vervangen roer (zie foto I) leverde geen aanwijzingen van reeds aanwezige vermoeiingsscheurtjes. Wel kwam de grillige lascontour met de inbranding duidelijk tot uiting (zie foto's II, III, IV).

Foto I. Overzicht van roer met roerkoning.

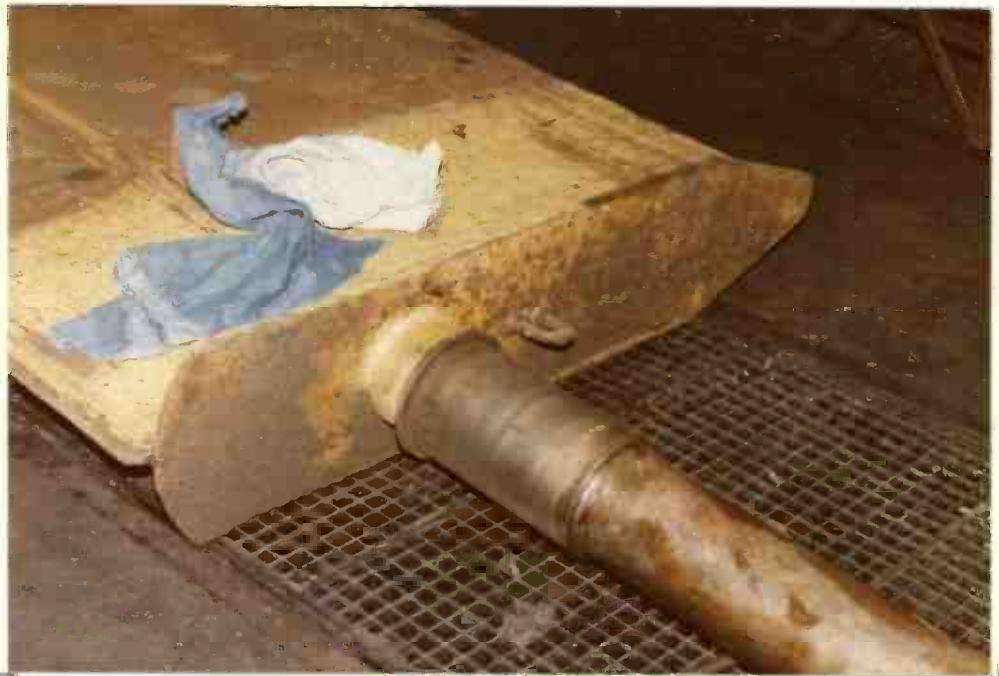
De op de foto's II en III zichtbare schijnbare scheuren zijn geen echte scheuren maar worden veroorzaakt door de aanwezige roestschillen.

Foto II. Onderlager van de roerkoning.

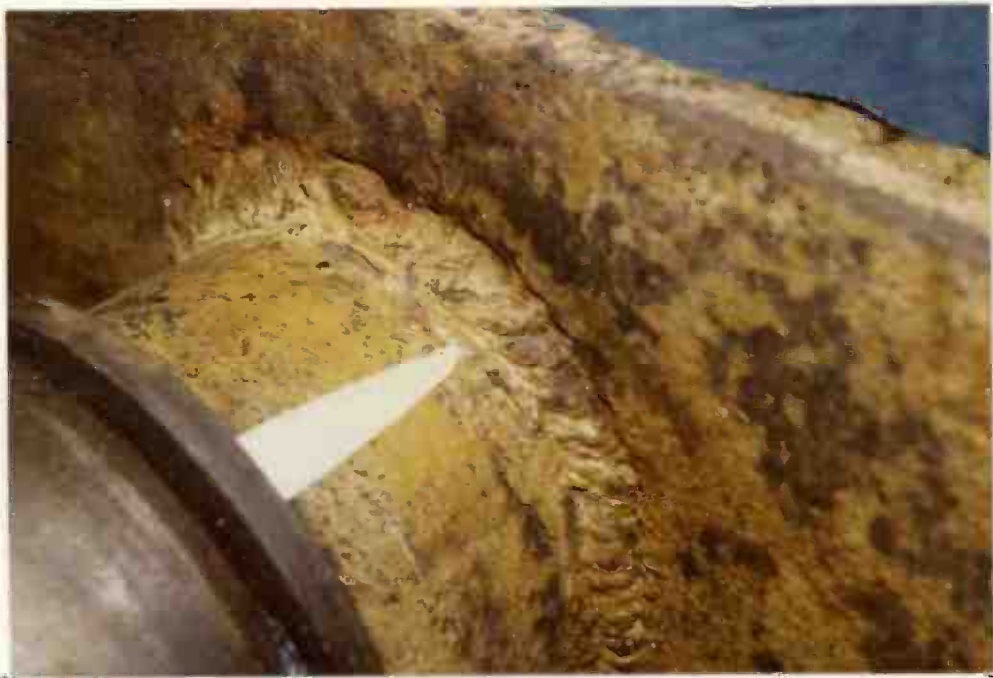
Foto III. Verbindingslas van roerkoning met het roer (met roestschillen).

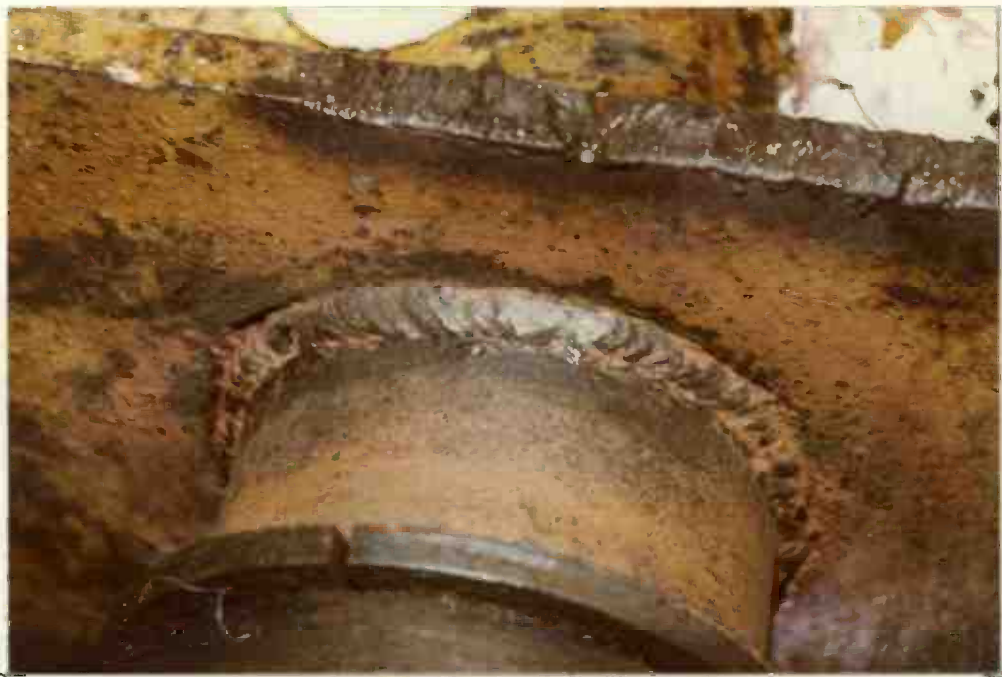
Foto IV. Verbindingslas van de roerkoning met het roer (zonder roestschillen).

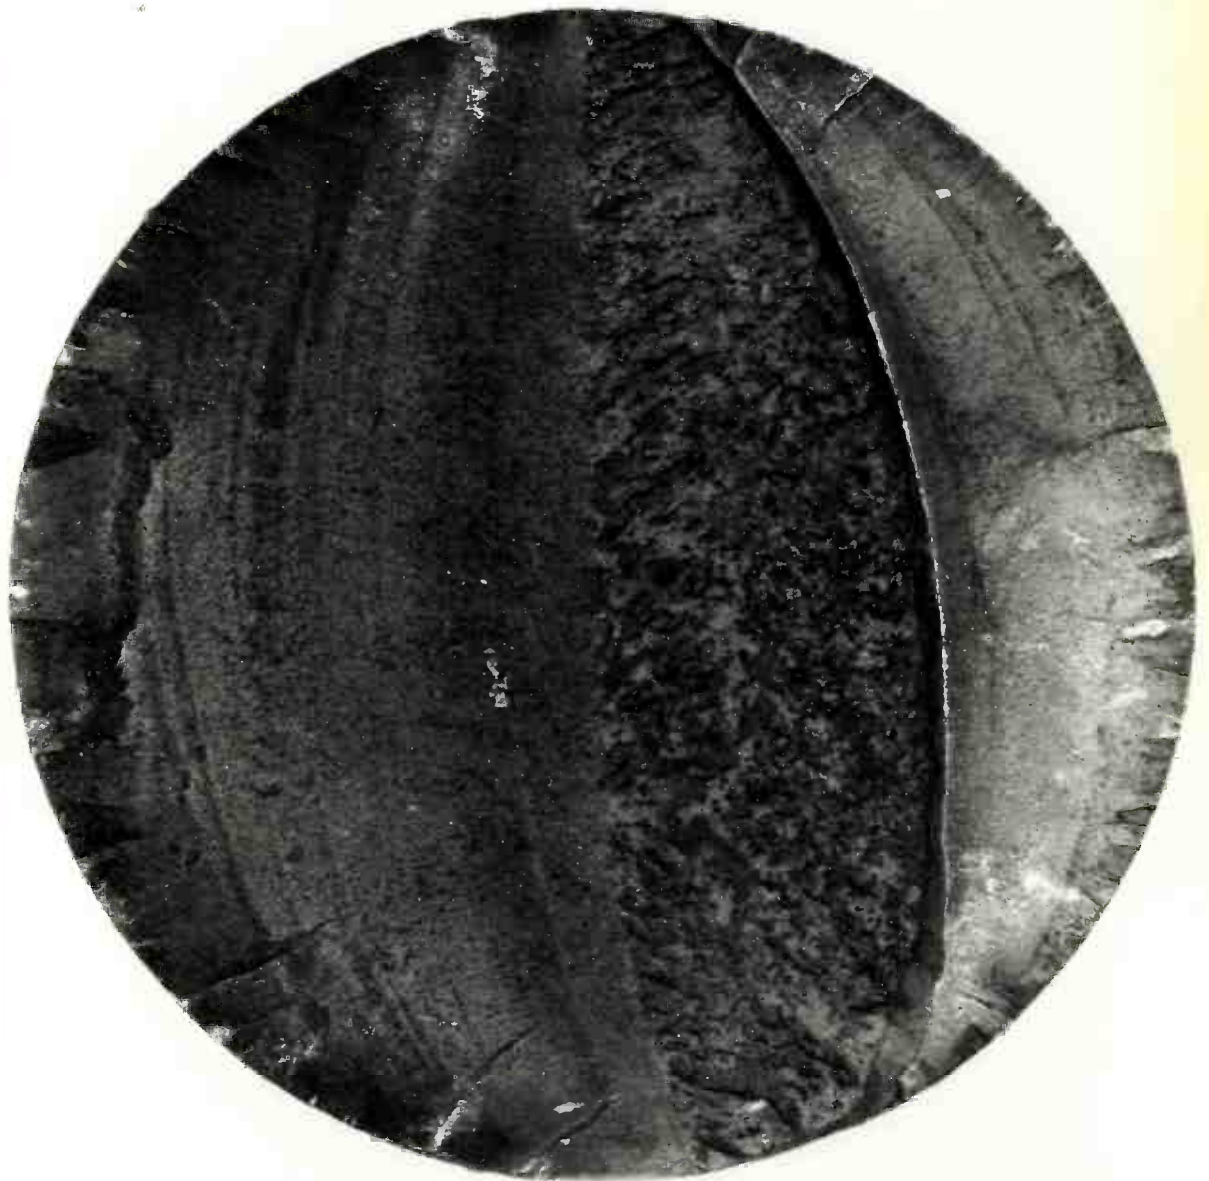
- a. De vermoeiingsscheur beslaat ca. 2/3 van het totale breukoppervlak, het overige (met grove uiterlijk) is de restbreuk.
- b. Er zijn twee diametraal tegenover elkaar liggende initiatiegebieden te onderscheiden (zie foto V).
- c. Bij het bekijken van foto VI valt de grove afwerking van de roerkoning op (z.g. "grammofoon-finish"). Dit wordt bevestigd door inspectie van een niet-gebroken roerkoning (zie foto's I, II, III, IV).

a. De vermoeiingsscheur is op meerdere punten geïnitieerd.

Foto V. Overzicht vermoeiingsbreuk van de roerkoning.

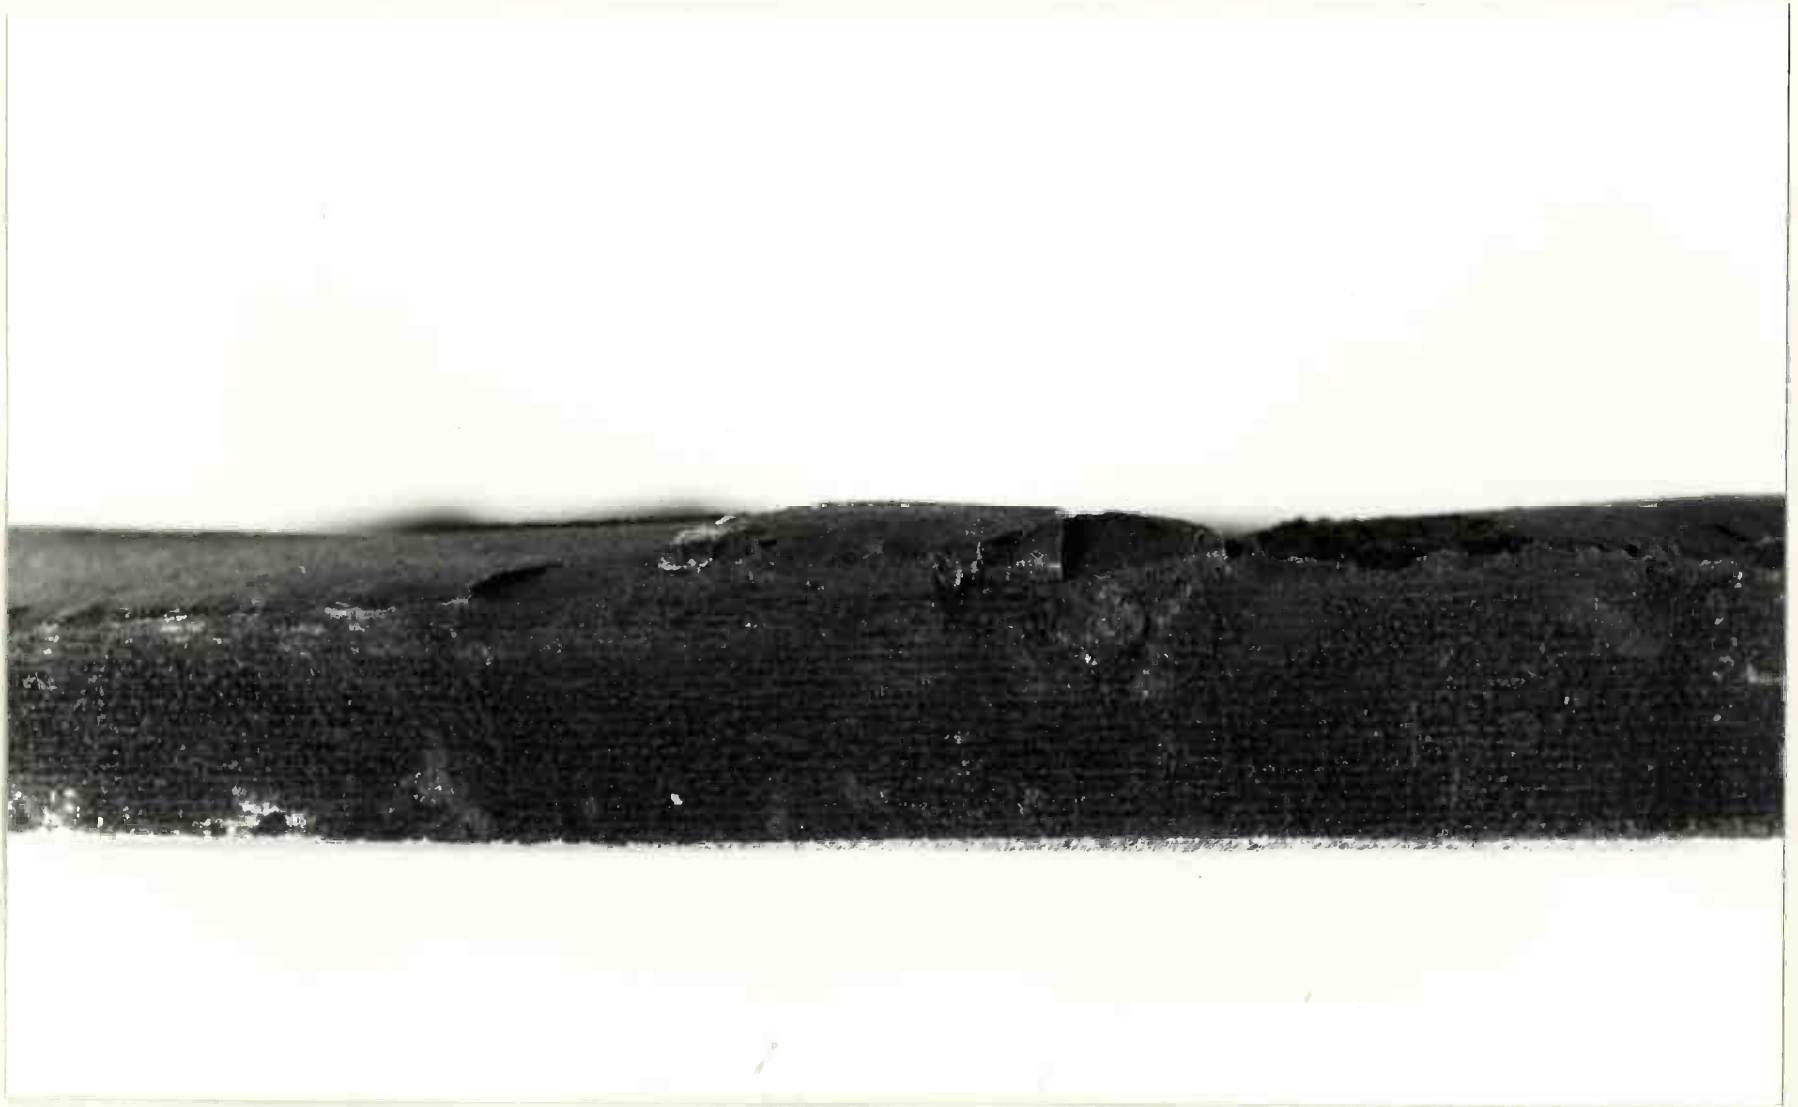
Foto VI. Macrofoto van de zijkant van het breukvlak met daarop lasspetters.

- betere laskwaliteit;
- ter plaatse van de las, de as gladder te bewerken;
- de las na afloop te bewerken (b.v. glad te slijpen).

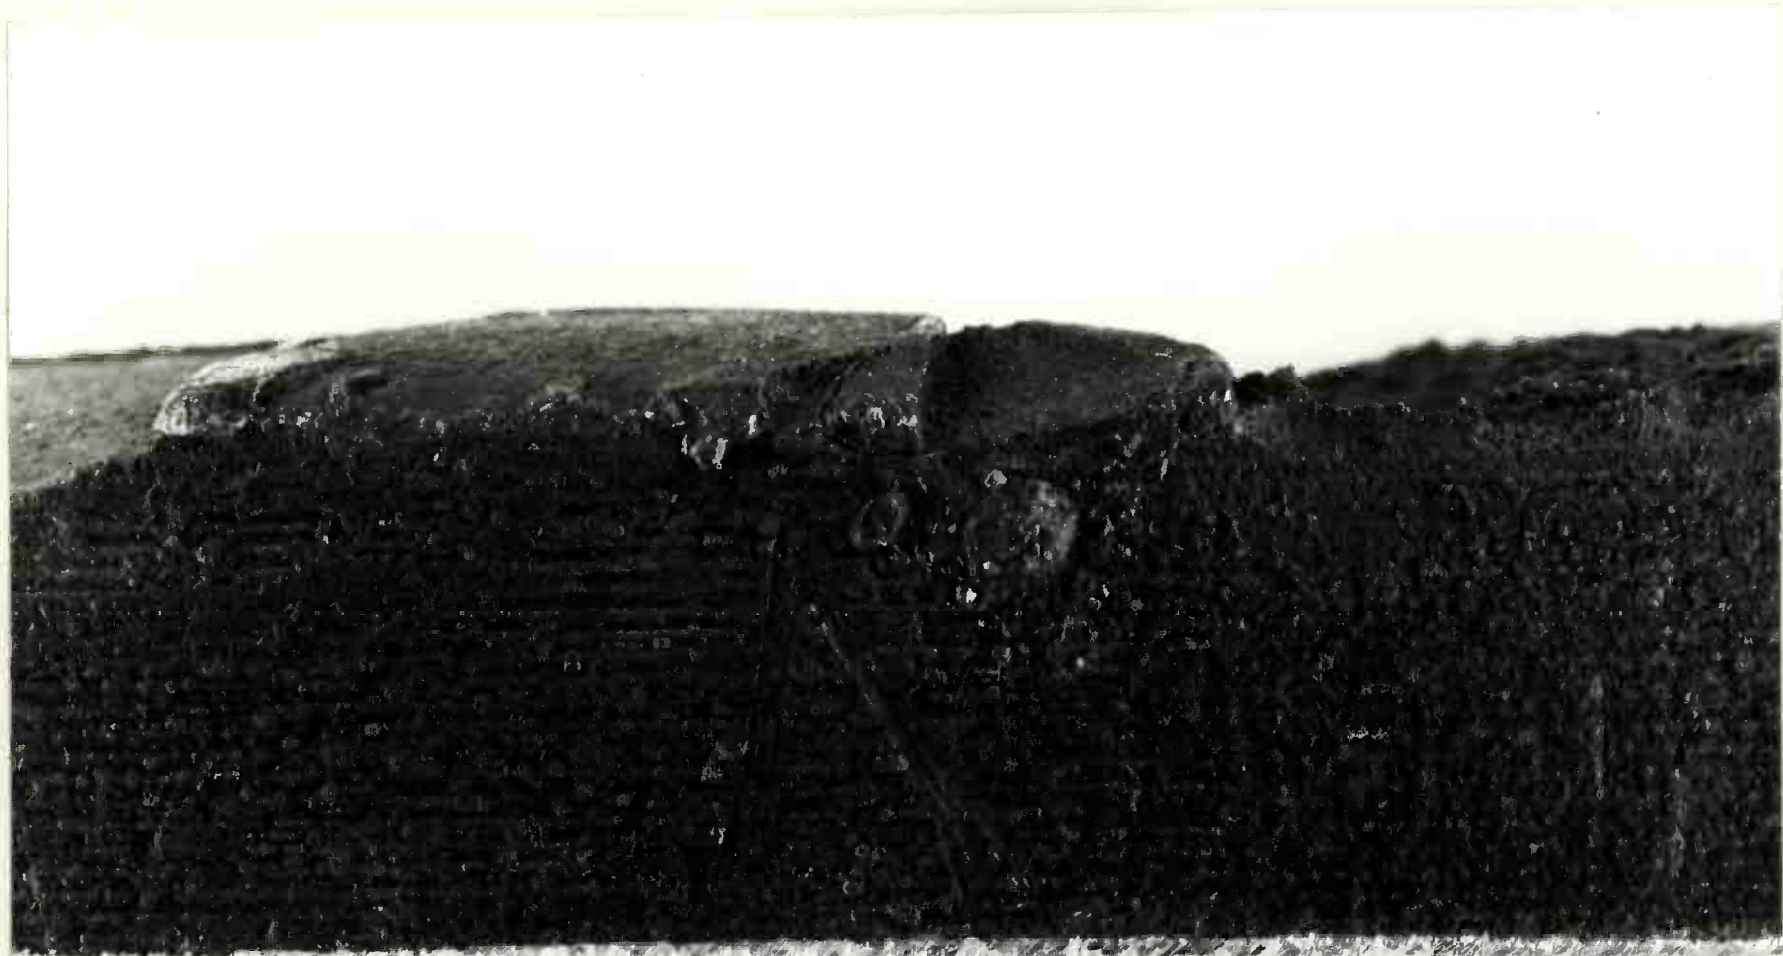
- a. De foto's VII en VIII tonen resp. de inbranding van een electrode met daarin een lasdruppel en lasspetters op de as. De plaatsen zijn met een \wedge op de foto's gemarkeerd.
- b. De hardheidsmeting (volgens Rockwell) uitgevoerd op de achterkant van het beschikbaar gestelde breukvlak, dus in het oorspronkelijke materiaal, gaf $HR_B = 75/74/75$, hetgeen representatief is voor St. 42.

Foto VII. Macrofoto zijkant breukvlak met inbranding en lasspetters.

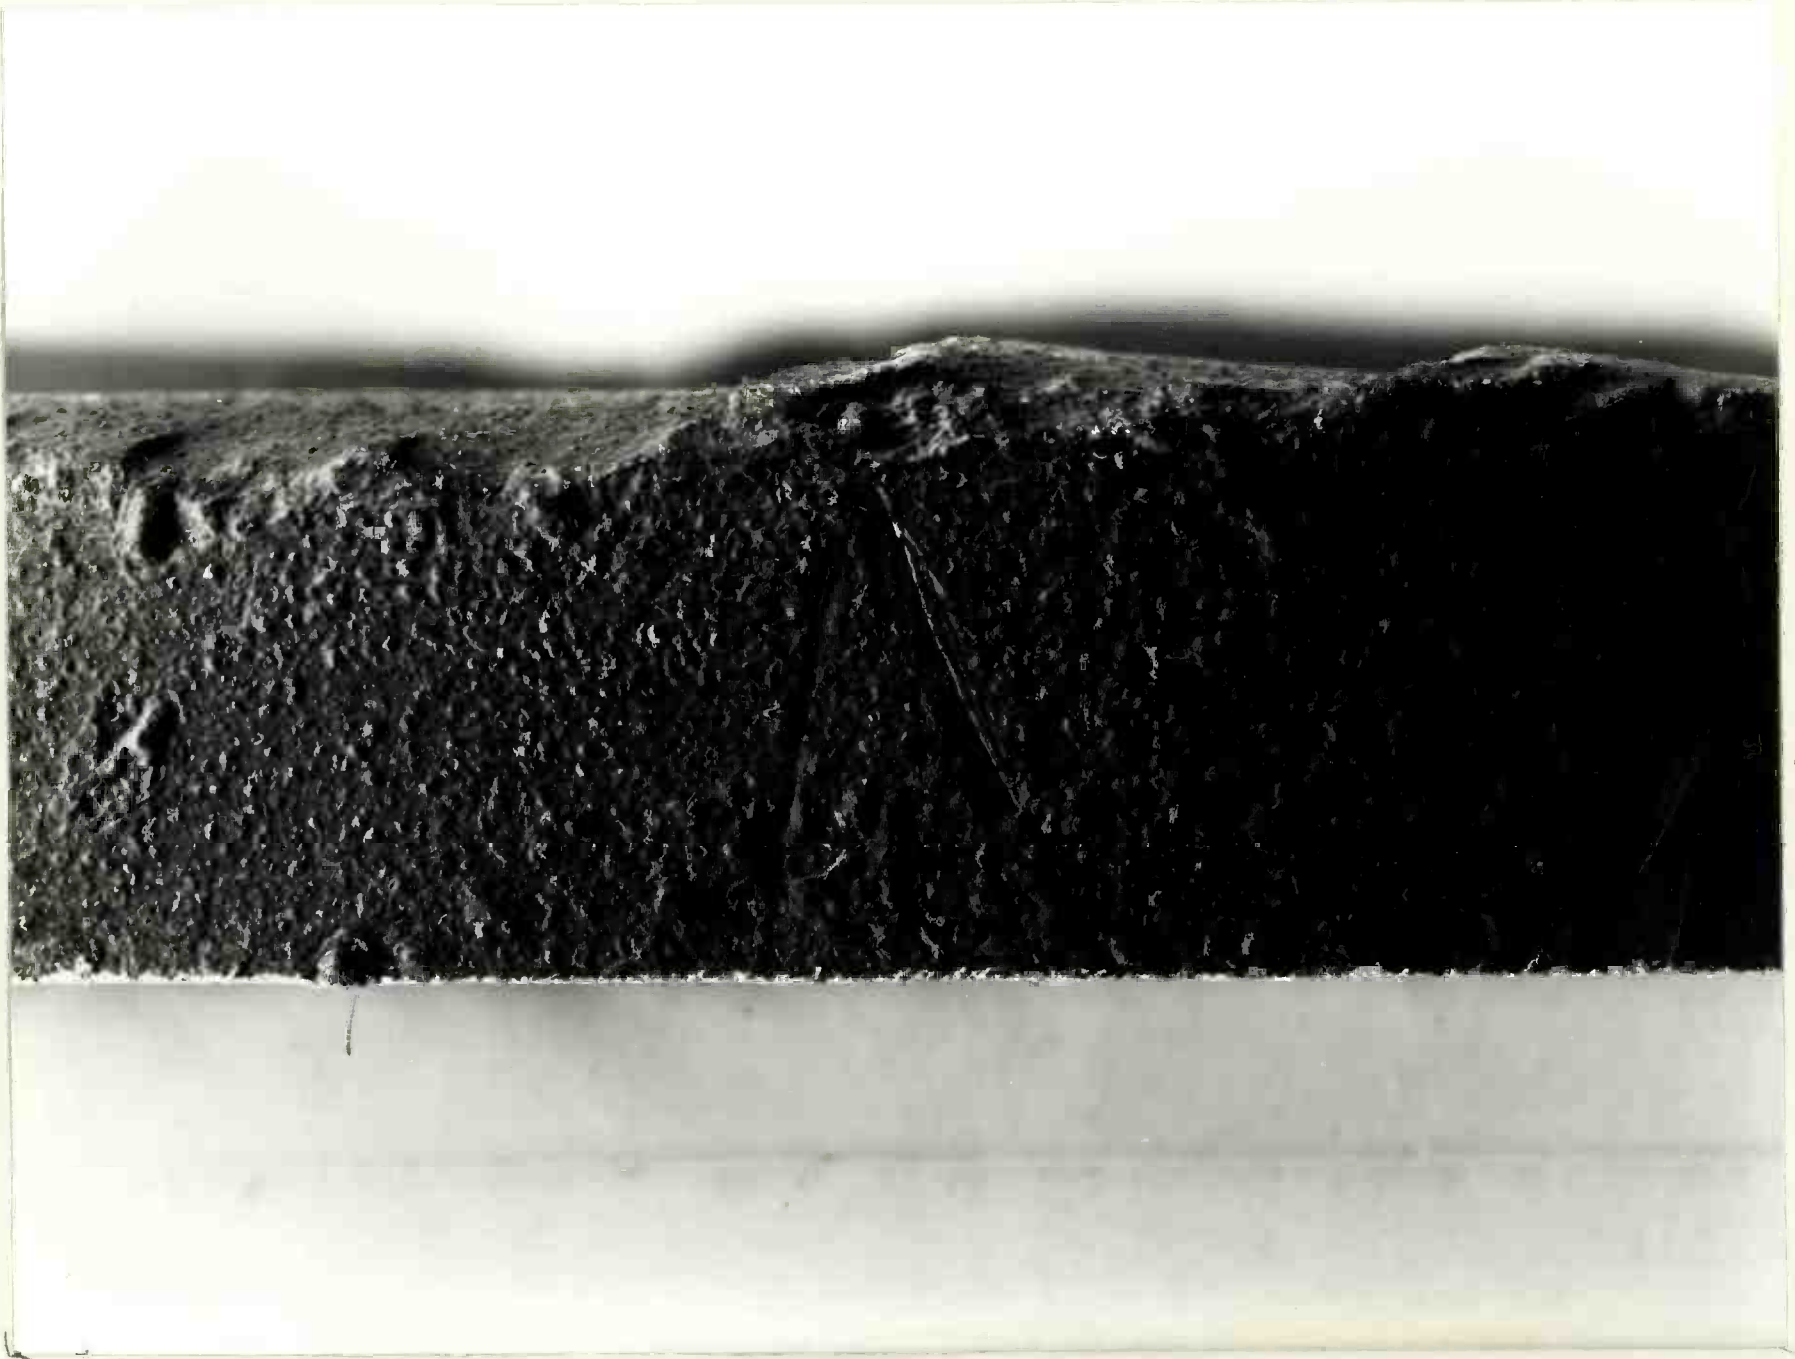
Foto VIII. Macrofoto zijkant breukvlak, inbranding met hierin lasdruppel.

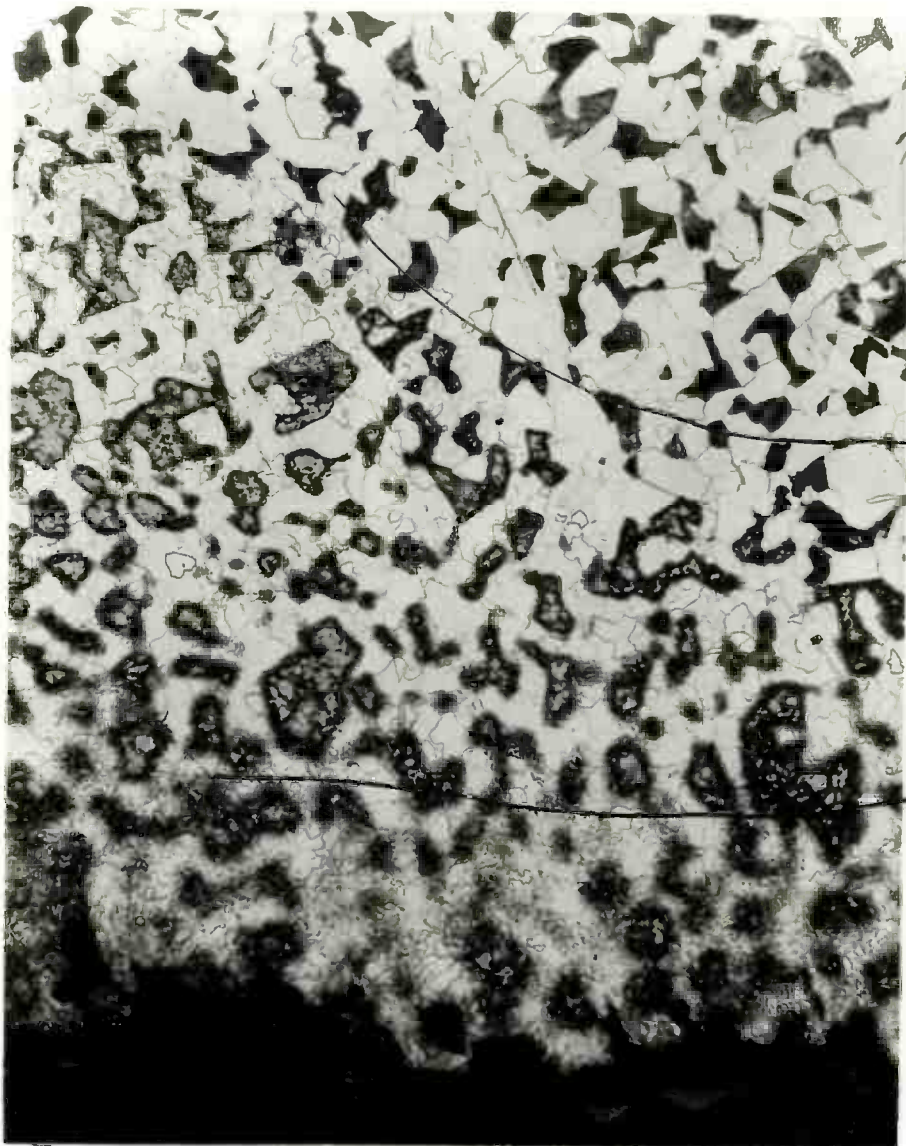
Foto IX.
Vergroting $100\times$, etsing nital.

Bij het beschouwen van foto IX blijkt de vermoeiingsscheur zich in de warmte-beïnvloede zone te bevinden. De vermoeiingsscheur bevindt zich aan de onderzijde van de foto.

De warmte-beïnvloede zone is duidelijk te herkennen aan de "wollige" structuur, welke gevormd wordt door de ontaarde perliet met Widmannstättenvorming (zie foto XII). Het is juist in dit gebied dat de vermoeiingsscheur is geïnitieerd.

Geheel boven in de foto IX is dan weer de oorspronkelijke structuur van het moedermateriaal te zien.

Het begin van de vermoeiingsscheur bevindt zich in de warmte-beïnvloede zone op korte afstand van de las.

c. De derde en laatste zone is weer die van het oorspronkelijke moeder-materiaal met zijn ferriet-perlietverdeling (rechts boven in foto IX). Deze structuur bezit goede mechanische eigenschappen.

Oorspronkelijke
structuur van het
moedermateriaal.
Temp. $< 700^{\circ}\text{C}$.

Ferriet, met in
perlieteilanden
troostiet en
martensiet.
Temp. ca. 780°C .

Ontaarde perliet
met Widmannstätten-
vorming.
Temp. $> 723^{\circ}\text{C}$
ca. 875°C .

- door het geheel uit te gloeien op ongeveer 900°C.

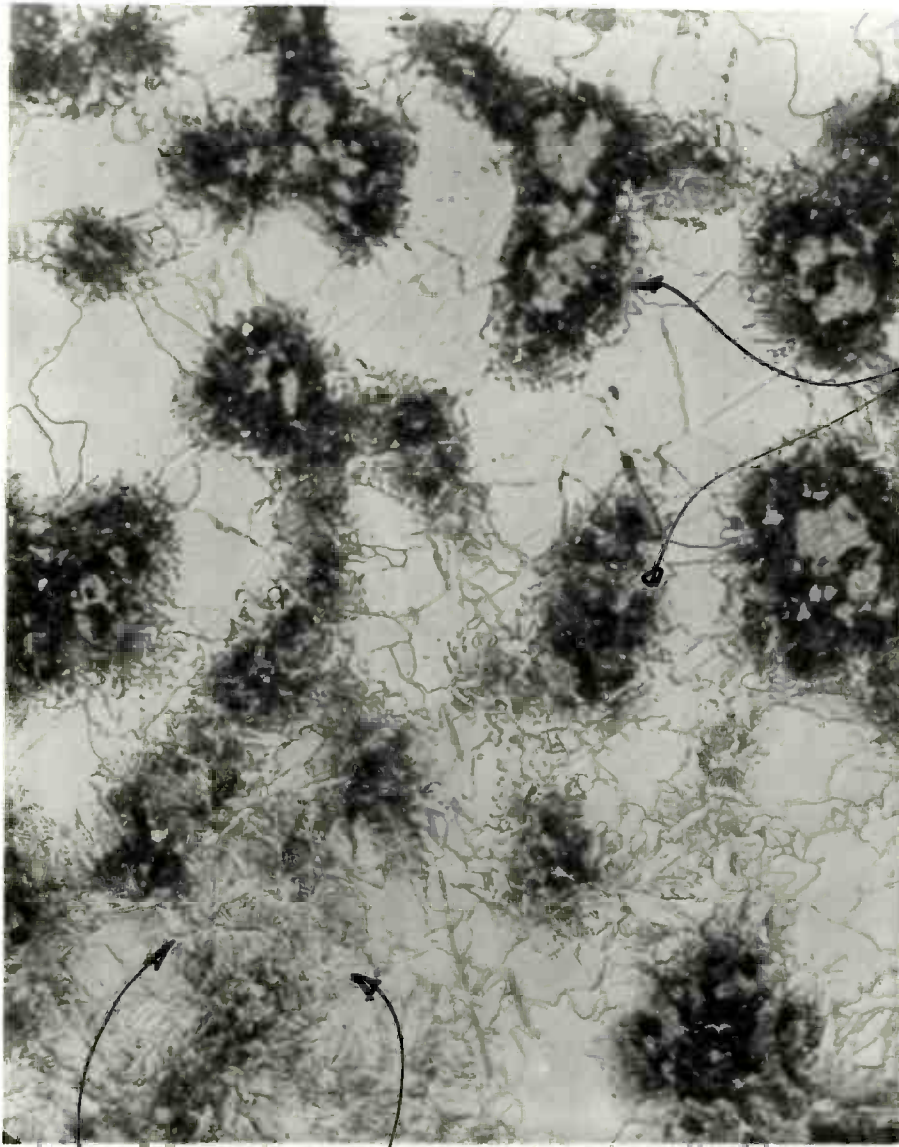
Foto X.
Vergroting 400x, etsing nital.

De temperatuur zal hier ongeveer 150° boven de 723°C zijn geweest. Hierbij zijn de perlieteilanden geheel austenitisch geweest, maar is tevens de ferriet in staat om koolstof op te nemen, waardoor het koolstofpercentage beneden het kritisch hardingspercentage van 0,3% zakt. Bij het afkoelen zal er dus geen martensiet kunnen ontstaan.

Op de plaats van de oorspronkelijke perlietvelden zakt het koolstofpercentage (C%) zodanig dat er bij het afkoelen Widmannstättenferriet ontstaat. Daartussen echter (de oorspronkelijke ferriet) zal het koolstofgehalte zodanig stijgen, dat bij de aanwezige afkoelsnelheid een niet-gedefinieerde structuur ontstaat, welke men ontaarde perliet noemt (foto X).

Deze structuur bezit slechte mechanische eigenschappen.

Ontaarde perliet

Widmannstättenvorming

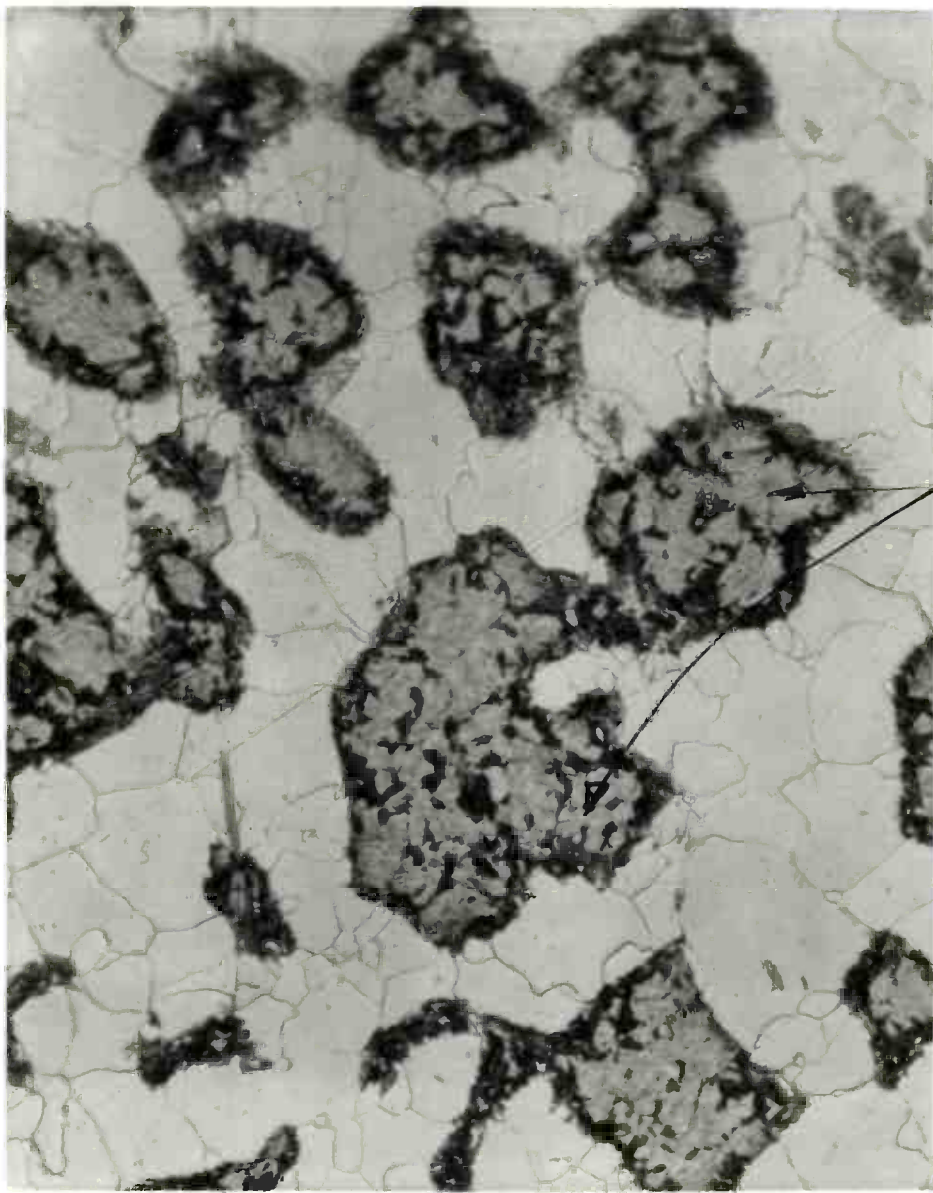
Foto XI.
Vergroting 400x, etsing nitäl.

Hierna komt er een zone waar de temperatuur ongeveer 770°C is geweest, welke hoog genoeg was met daarna voldoende snelle afkoeling om in de perliet voor martensiet te zorgen (zie foto's XI en XII).

b. De tweede te onderscheiden zone is die waar de temperatuur max. 50°C boven de 723°C is geweest. Hier is de temperatuur te laag om de ferriet koolstof te laten opnemen. Daarnaast is de perliet wel geheel austenitisch geweest (zie fig. 3). Bij het afkoelen raakt het dan net de neus in het C.C.T.-diagram (zie fig. 4) en geeft dan lokaal troostiet met de rest martensiet (zie foto's XI en XII). Ook deze structuur bezit slechte mechanische eigenschappen.

Ferriet, met in
de perlietzilanden
troostiet en
martensiet.

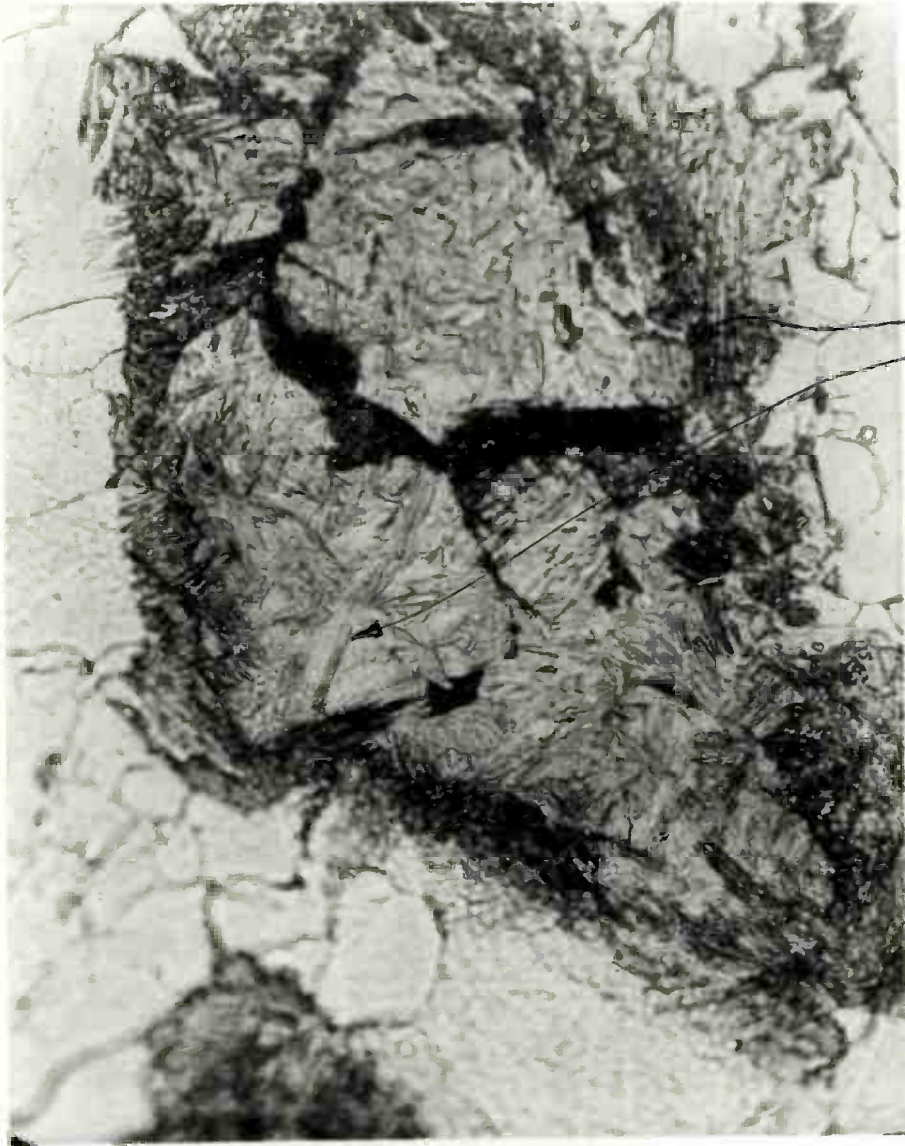
Foto XII.
Vergroting 1250× olie, etsing nital.

Perlieteiland
met hierin de
troostiet en
martensiet.
