LABORATORIUM VOOR SCHEEPSCONSTRUCTIES

SSL 222

Onderzoek SC-7902

"Praktijkbreuk in een roerkoning"

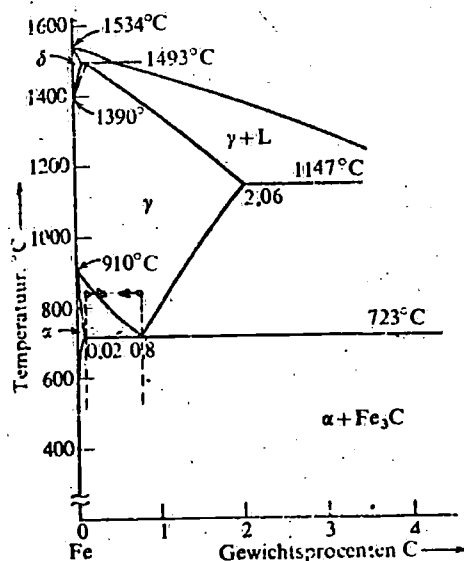
Fig. 3. Detail ijzer-koolstofdiagram.

Het gebeuren zou men beknopt kunnen samenvatten door te stellen, dat men met twee staalsoorten werkt; één met een koolstofgehalte van 0,025% (ferriet) en één met een koolstofgehalte van 0,85% (perliet). De temperatuur van ongeveer 850°C is hoog genoeg om het staal met een C-gehalte van 0,85% te laten afnemen, terwijl daarnaast het staal met 0,025% C (ferriet) het C-gehalte toeneemt (zie fig. 3).

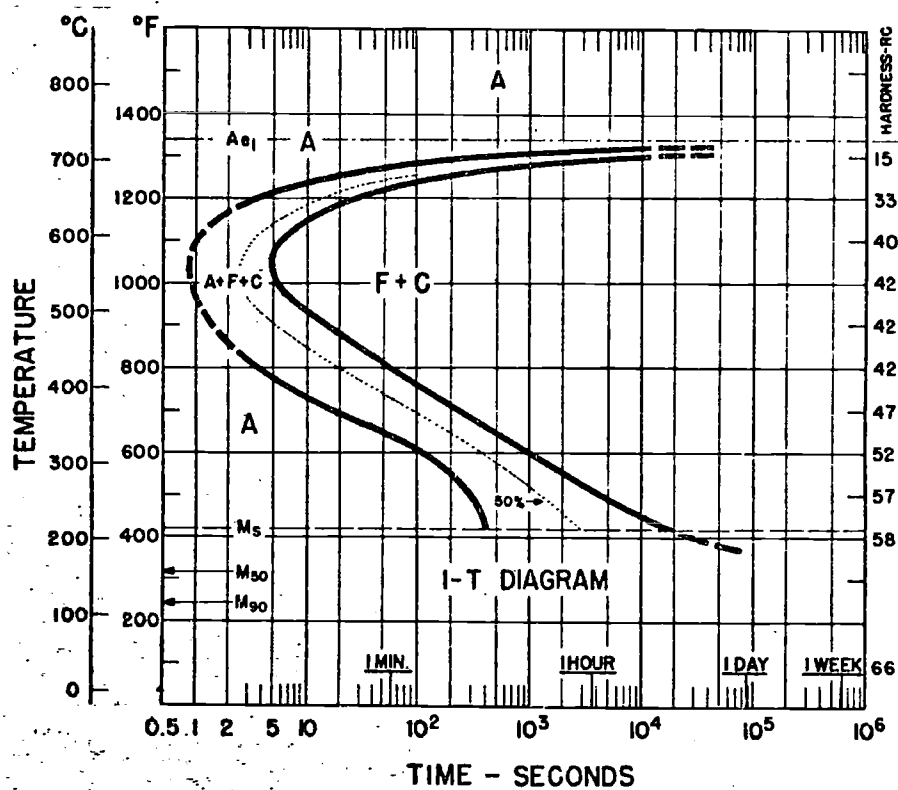
Fig. 4. Transformatie-tijd-temperatuur-diagram voor 0,85% koolstof.

b. De tweede te onderscheiden zone is die waar de temperatuur max. 50°C boven de 723°C is geweest. Hier is de temperatuur te laag om de ferriet koolstof te laten opnemen. Daarnaast is de perliet wel geheel austenitisch geweest (zie fig. 3). Bij het afkoelen raakt het dan net de neus in het C.C.T.-diagram (zie fig. 4) en geeft dan lokaal troostiet met de rest martensiet (zie foto's XI en XII). Ook deze structuur bezit slechte mechanische eigenschappen.
